AVVISO DI RICHIAMO PER LA SICUREZZA

Mountain bike Cannondale 2011-2015 equipaggiate con attacco manubrio One Piece Integration (OPI)

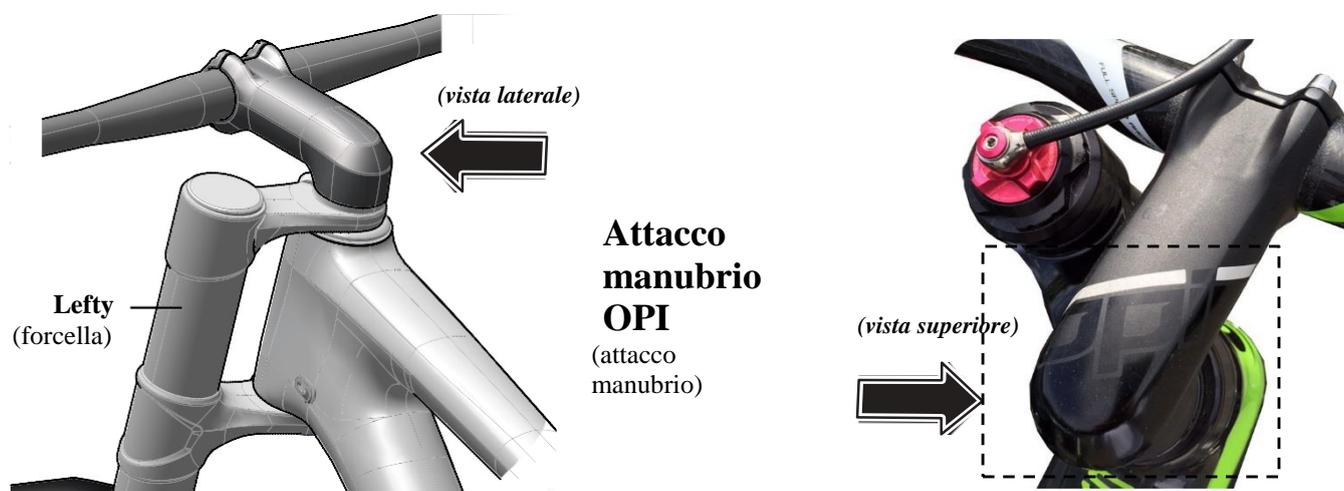
La tua bici è interessata da questo richiamo se è dotata di attacco manubrio OPI.

Lo sterzo OPI è stato richiamato. È situato all'interno del tubo sterzo e non è visibile. La forcella Lefty e l'attacco manubrio OPI NON sono oggetto di richiamo.

- Gli attacchi manubrio sono contrassegnati con il logo "OPI" in nero con una striscia bianca al di sopra. Gli attacchi manubrio sono lisci e arrotondati verso il tubo sterzo.
- Gli attacchi manubrio non sono dotati di bulloni per l'attacco, ma solo 4 bulloni per il manubrio. Utilizzare l'immagine di cui sopra per identificare una bici soggetta al richiamo.

Gli sterzi OPI interessati da questo richiamo hanno una durata minore che potrebbe provocare la rottura di morsetti o bulloni della forcella nel tempo. Se dovesse accadere, il ciclista potrebbe perdere il controllo provocando un incidente.

I clienti con una bicicletta dotata di attacco manubrio OPI, devono interrompere immediatamente l'uso della bicicletta e contattare il rivenditore Cannondale autorizzato più vicino. I rivenditori Cannondale provvederanno a ispezionare l'attacco manubrio OPI e la forcella della bicicletta per verificare la presenza di eventuali danni, adattare il sistema sterzo attacco manubrio OPI con una parte di rinforzo e installare i nuovi bulloni di serraggio Lefty.
